TÍTULO DEL TRABAJO (TESIS): DIAGNÓSTICO DE ACCIDENTALIDAD Y FACTORES DE RIESGO EN VIAS SECUNDARIAS DEL DEPARTAMENTO NORTE DE SANTANDER TRAMO CACHIRA – LA VEGA ENTRE LOS PR0+000 Y EL PR26+000

DIAGNÓSTICO DE ACCIDENTALIDAD Y FACTORES DE RIESGO EN VIAS
SECUNDARIAS DEL DEPARTAMENTO NORTE DE SANTANDER TRAMO CACHIRA –
LA VEGA ENTRE LOS PR0+000 Y EL PR26+000

UNIVERSIDAD FRANCISCO DE PAULA SANTANDER
FACULTAD DE INGENIERÍA
PLAN DE ESTUDIOS DE INGENIERÍA CIVIL
SAN JOSÉ DE CÚCUTA
2022

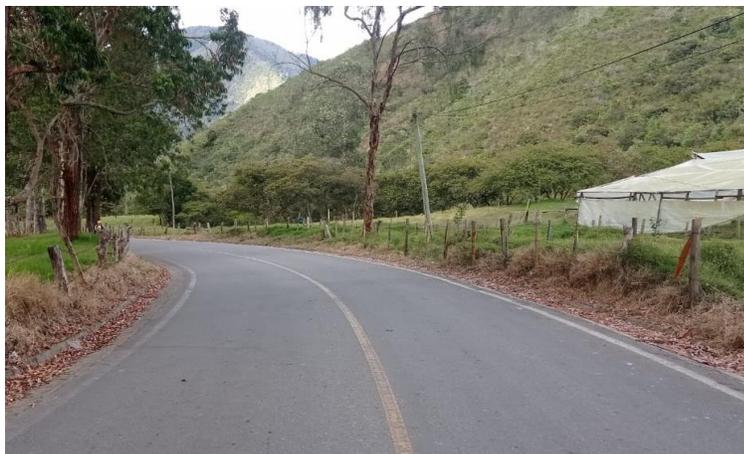
Figura 8. Vista tramo critico #1

Presenta una estructura de pavimento flexible en buen estado general, con un ancho de calzada en promedio de 6 metros, poca señalización y sin dispositivos de regulación de velocidad.

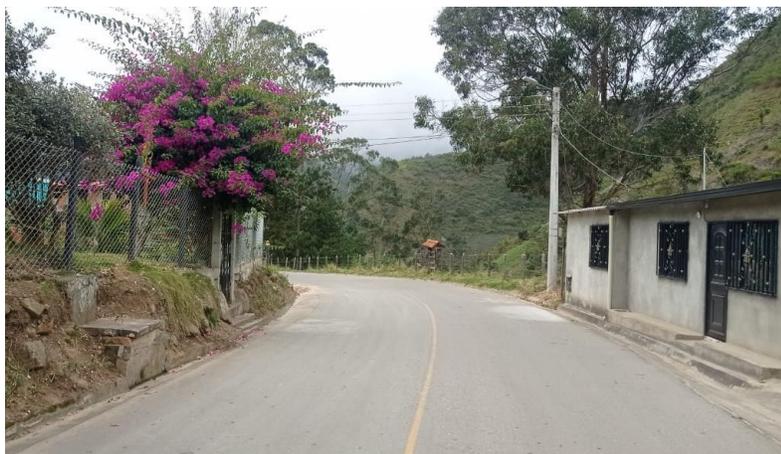
Figura 10. Vista tramo crítico #2

de la vía, lo que genera una reducción de la visibilidad en zonas curvas del tramo, tal como se observa.

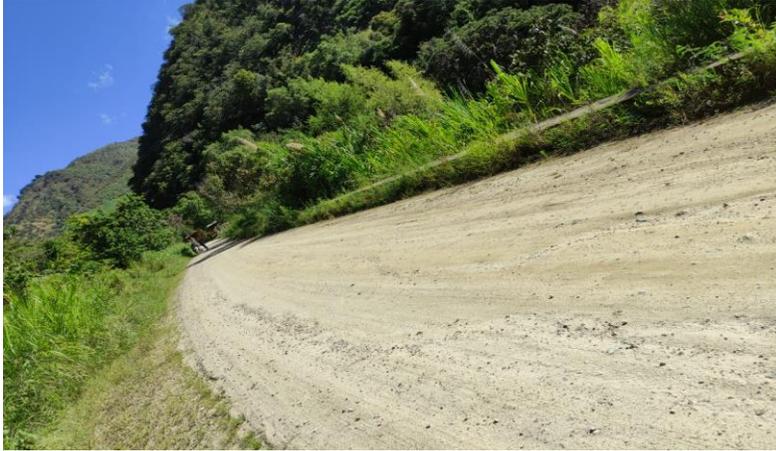
Figura 12. Vista tramo critico #3

El tramo se encuentra en gran porcentaje en afirmado con variación de ancho de calzada que oscila entre los 5 y 6 metros en zonas rectas, lo que, sumado a la falta de señalización y la variación en el clima, generan superficies resbalosas debido al material particulado suelto sobre el tramo.

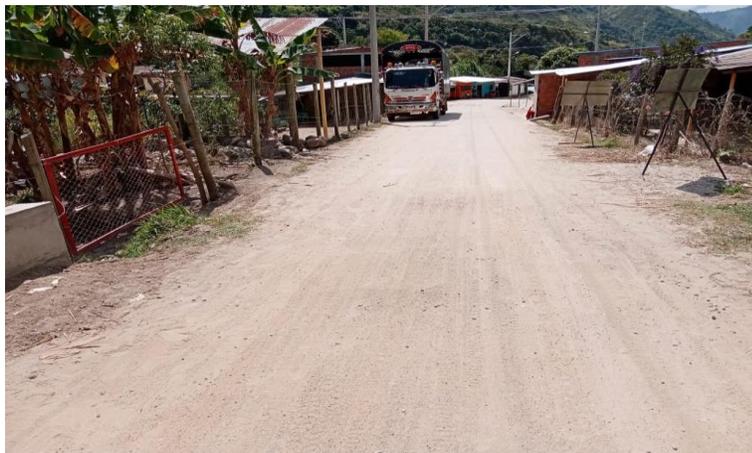
Figura 14. Vista tramo crítico #4

El tramo presenta una variación entre afirmado y pavimento rígido en regular estado, con anchos variables que promedian los 6 metros en zonas curvas y los 5 en tramos rectos.

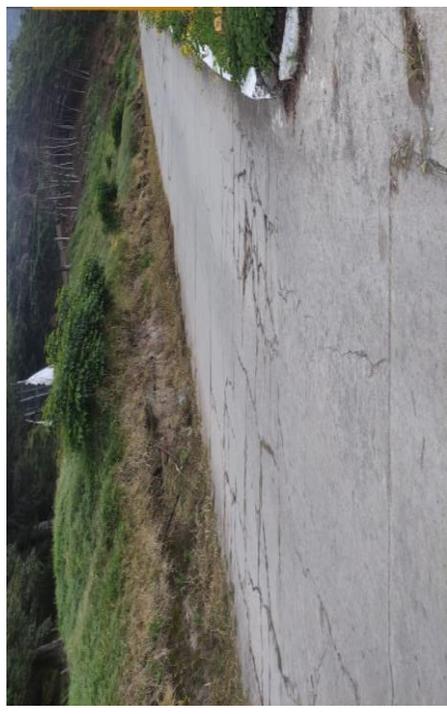
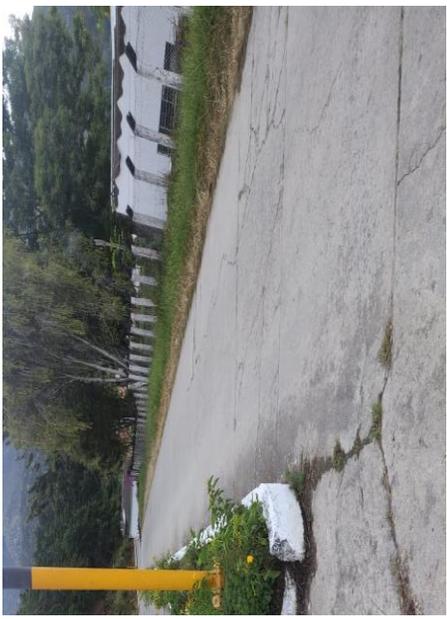
FORMATO DE ANALISIS														
LOCALIZACION														
PRO.00.PRO+500														
DIMENSIONES DEL TRAMO		TOTAL AREA DE TRAMO	TIPO DE PAVIMENTO		TIPO DE FALLA	Cantidad	Dimensiones			TOTAL AREA	SEVERIDAD			AREA TOTAL AFECTADA
LARGO	ANCHO		RIGIDO	FLEXIBLE			LARGO	ANCHO	ALTO		MEDIA	BAJA		
500	6	3000	X		GB	275	2,4	2,5	X	1650	X			2720,64
					PU	78	2,4	2,5	X	468	X			
					COLAPSADO	1	100	6	X	600	X			
					GT	1	0,3	2,4	X	0,72	X			
					GL	1	2,4	0,1	X	0,24	X			
					GL	1	2,4	0,1	X	0,24	X			
					GL	1	2,4	0,3	X	0,72	X			
				GT	1	2,4	0,1	X	0,24	X				
				GL	1	2,4	0,2	X	0,48	X				
%AFECTADO 91%														
ESTADO														
MALO

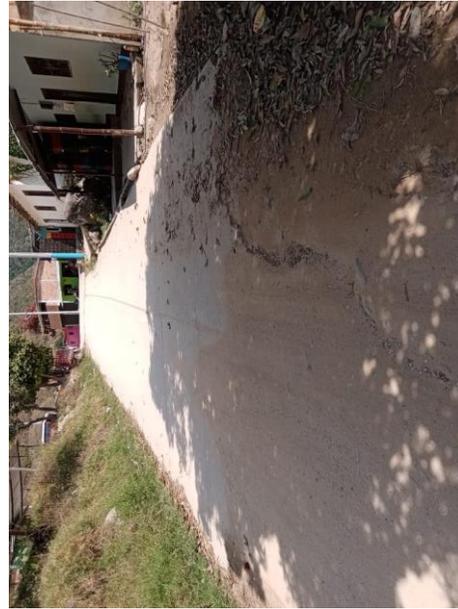
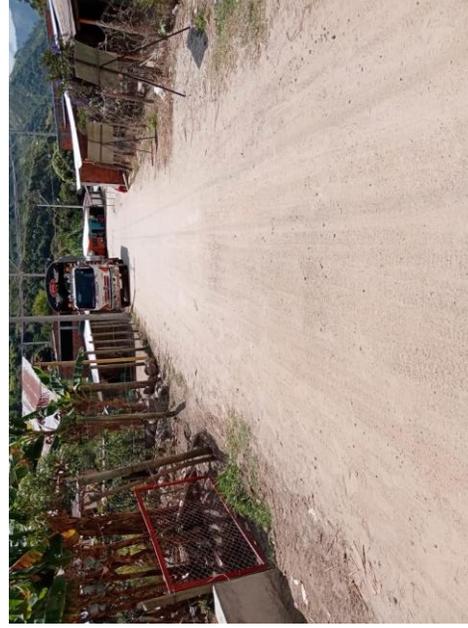
LOCALIZACION		FORMATO DE ANALISIS														
PR9+000.-PR9+100		DIMENSIONES DEL TRAMO		TOTAL AREA DE TRAMO	TIPO DE PAVIMENTO		TIPO DE FALLA	Cantidad	Dimensiones		TOTAL AREA	SEVERIDAD			AREA TOTAL AFECTADA	
LARGO	ANCHO	RIGIDO	FLEXIBLE		LARGO	ANCHO			ALTO	MEDIA		BAJA				
100	6		X	600			GB	50	2,4	2,4	288	X			408,96	
							PU	21	2,4	2,4	120,96	X				
											0					
											0					
%AFECTADO												68%	ESTADO			MALO

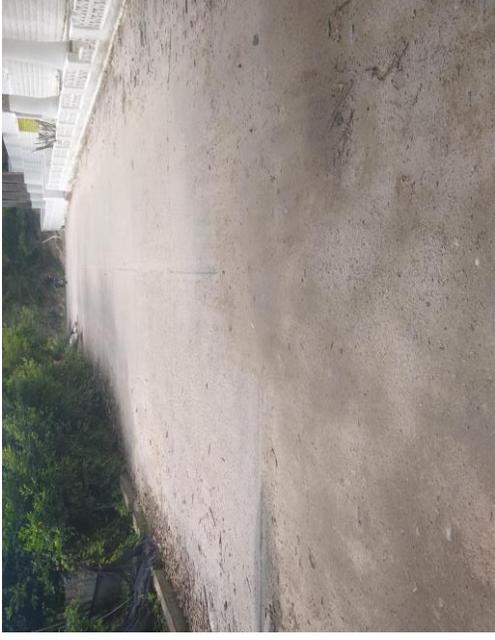
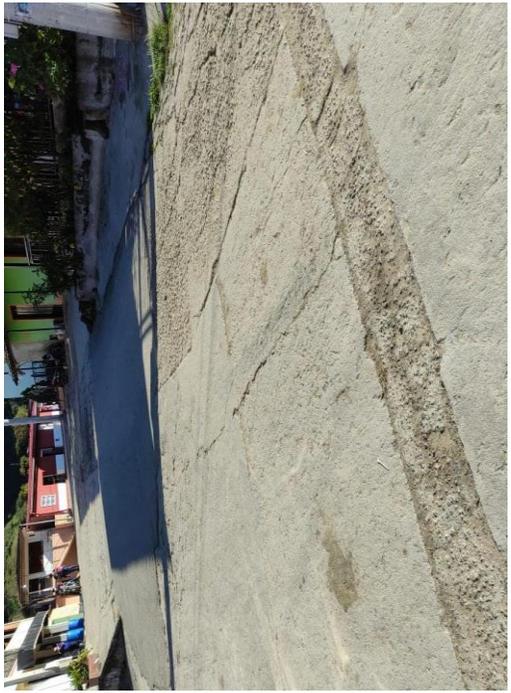
<p>FORMATO DE ANALISIS</p>																							
<p>LOCALIZACION PR25+800.-PR26+000</p>		<p>TOTAL AREA DE TRAMO</p>		<p>TIPO DE PAVIMENTO</p>		<p>TIPO DE FALLA</p>		<p>Cantidad</p>		<p>Dimensiones</p>		<p>TOTAL AREA</p>		<p>SEVERIDAD</p>		<p>AREA TOTAL AFECTADA</p>							
<p>LARGO ANCHO</p>		<p>RIGIDO FLEXIBLE</p>		<p>GB PU GL GL GE</p>		<p>LARGO ANCHO</p>		<p>ALTO MEDIA BAJA</p>		<p>ALTO MEDIA BAJA</p>		<p>ALTO MEDIA BAJA</p>		<p>ALTO MEDIA BAJA</p>		<p>ALTO MEDIA BAJA</p>							
<p>200 6</p>		<p>X</p>		<p>X</p>		<p>87 70 1 1 1</p>		<p>2,4 2,4 2,3 2 1</p>		<p>2,4 2,4 0,2 0,1 2</p>		<p>501,12 403,2 0,46 0,2 2</p>		<p>X X X X X</p>		<p>906,98</p>							
<p>%AFECTADO</p>												<p>ESTADO</p>		<p>MALO</p>									
<p>76%</p>												<p>ESTADO</p>		<p>MALO</p>

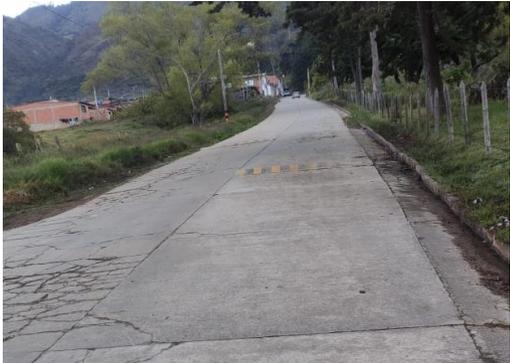
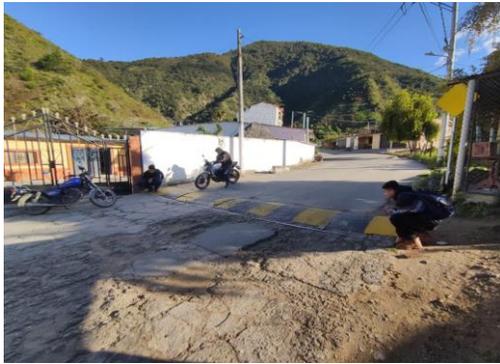
2,1 REGISTRO FOTOGRAFICO

2, REDUCTORES DE VELOCIDAD							
INTEM	TIPO	UBICACIÓN	ESTADO			CUMPLE	NO CUMPLE
			B	R	M		
1	Resalto parabolico en concreto	PR 1+900			X		X
2	Resalto parabolico en concreto	PR9+100			X		X
3	Resalto portatil	PR0+600			X		X

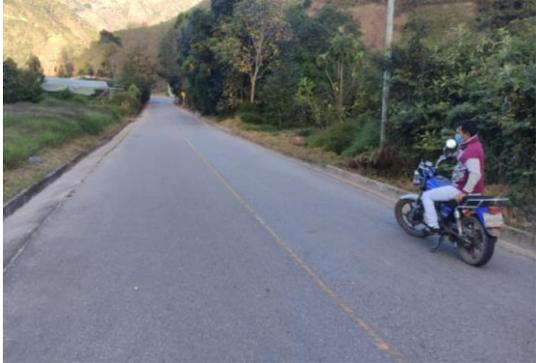
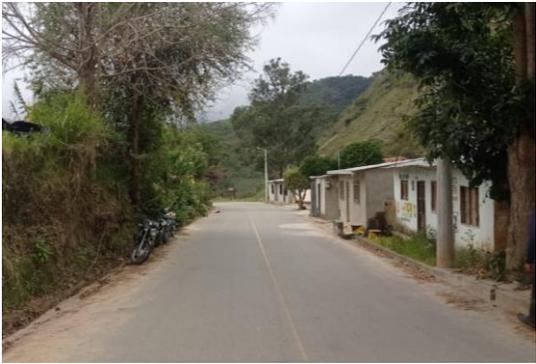
3,1 REGISTRO FOTOGRAFICO

3, DEMARCAACION						
IMTEN	DESCRICION	ESTADO			LONGITUD(ML)	OBSERVACIONES
		BUENO	REGULAR	MALO		
1	LINEA LONGITUDINAL CENTRAL DE PAVIMENTO		X		2050	Regular Estado
