DISEÑO E IMPLEMENTACIÓN DEL PLAN DE GESTIÓN DEL RIESGO DE DESASTRE
PARA EL INSTITUTO TÉCNICO AGRÍCOLA, UBICADO EN EL MUNICIPIO DE
SALAZAR DE LAS PALMAS, NORTE DE SANTANDER, SEGÚN EL DECRETO 2157 DE
2017

UNIVERSIDAD FRANCISCO DE PAULA SANTANDER
FACULTAD DE INGENIERÍA
PLAN DE ESTUDIOS DE INGENIERÍA INDUSTRIAL
SAN JOSÉ DE CÚCUTA
2021

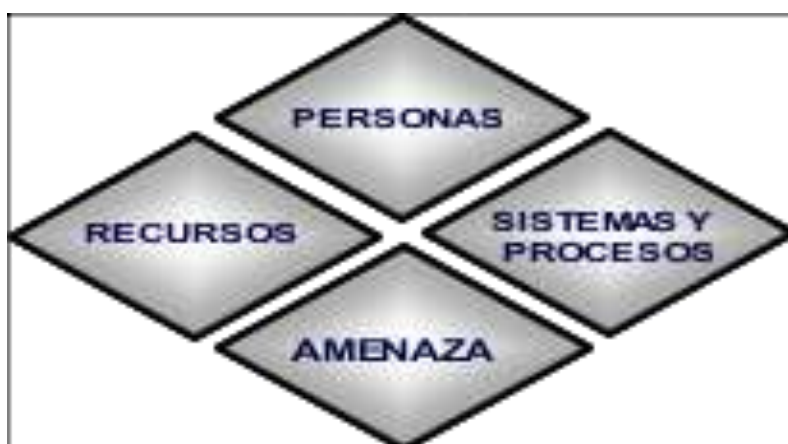
Figura 10. Diamante de riesgo

En la figura 10, una vez identificada todas las amenazas, estimado la vulnerabilidad y estableciendo criterios de evaluación, se procede a realizar el análisis de riesgo mediante la metodología de diamante de riesgo como se muestra a continuación.

4.2.3 Nivel de riesgo. Para el cumplimiento de este numeral, se diseñó el análisis de riesgo con base en la matriz de amenaza vs vulnerabilidad que se encuentra en la figura 10, del numeral 2.3.3.4 para definir el nivel de riesgo donde se tiene en cuenta la calificación que se dio en la identificación y análisis de amenazas y el análisis de vulnerabilidad. Se procede a realizar la sumatoria de rombos de colores, con el fin de obtener el diamante de riesgo y su respectiva interpretación para el Instituto Técnico Agrícola, encontrando que en el 88,89 % su rango está en un nivel medio y el 11,11% se encuentra en nivel alto, información que se encuentra consignada en el anexo 6.

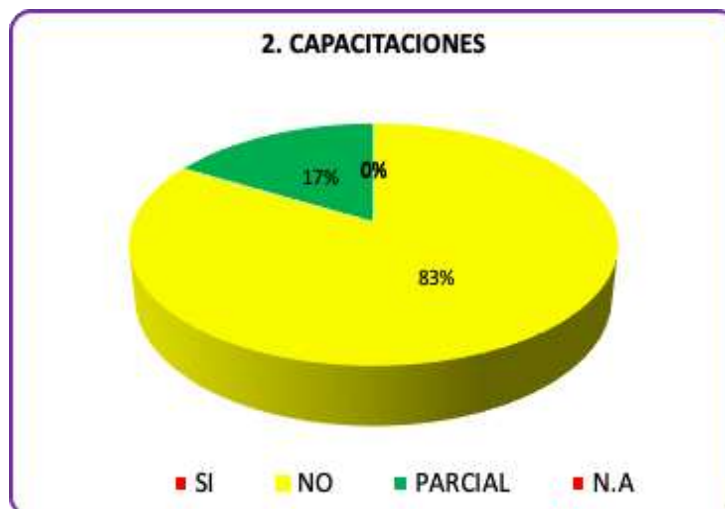
Figura 19. Total componente capacitaciones

Para el segundo componente de la lista de chequeo que son capacitaciones con un 83 % no cumple la institución, ya que al no tener un Plan de Gestión del Riesgo de Desastre, no se encuentra definidos los brigadistas y sus funciones ante una eventualidad, tampoco se promueven acciones mediante diferentes medios de comunicación de qué hacer en caso de una emergencia, seguidamente con un 17 % cumplimiento parcial ya que se han realizado capacitaciones a los docentes pero hace ya 5 años de su última capacitación.

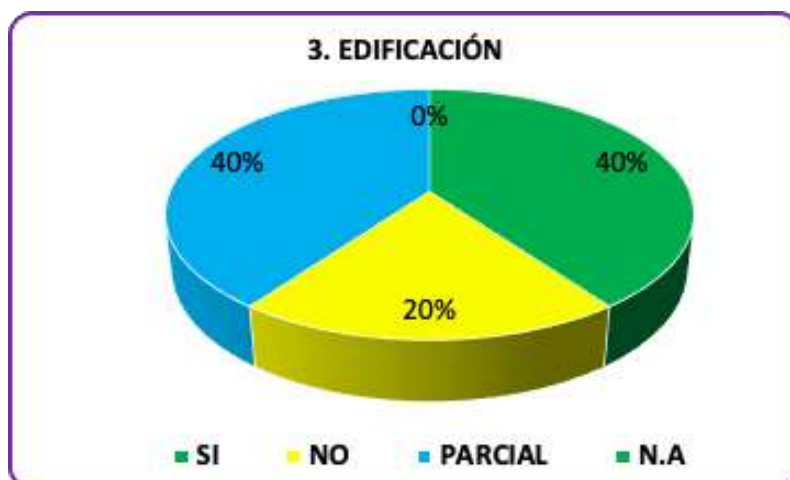
Figura 21. Total componente edificación

Para el tercer componente de la lista de chequeo edificación, se encuentra que un 20% no cumple, dentro del cual existen algunas señalizaciones pero no se encuentran definidas rutas de evacuación, punto de encuentro, ni áreas de peligros, con un 40% se cumple parcialmente, ya que como se mencionó anteriormente la institución maneja muy buen orden y aseo, cuentan con señalización pero no la necesaria y adecuada para cada sitio, por último se encuentran también con 40% que si cumplen como lo son óptimas condiciones infraestructurales y cuenta con espacios suficientes para salidas de emergencias en caso de alguna eventualidad y realizar una evacuación segura.

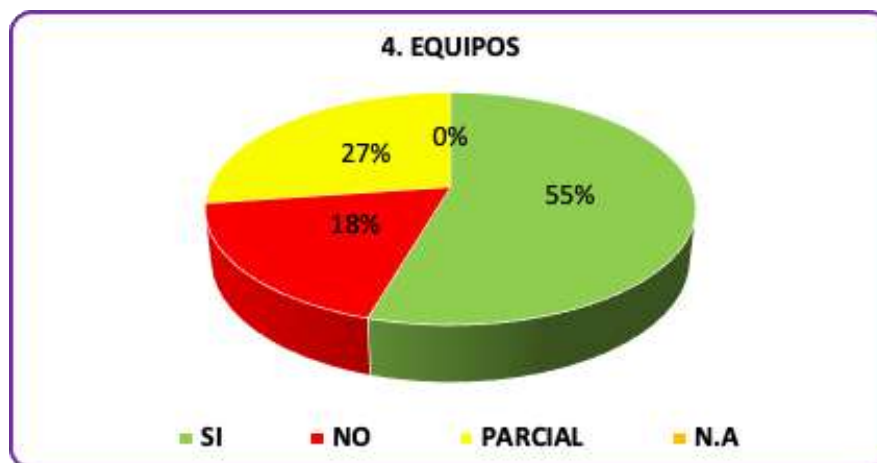
Figura 23. Total componente equipos

En el cuarto componente equipos, la institución no cumple con el 18%, que se refiere a la recarga de extintores ya que estos se encuentran vencidos y no se maneja una base de datos interna para comunicarse en caso de emergencia, con 27% se encuentra parcialmente algunos ítems, ya que cuenta con extintores pero no los suficientes, también manejan un timbre que es la notificación de cambio de horas, pero no cuenta con una alarma en caso de emergencia, no se manejan transformadores para estar señalizados, pero la red eléctrica interna está señalizada casi su totalidad y por último, el 55% si cumple la institución, como la ubicación de los extintores, la cual es de fácil acceso y poseen una muy buena red eléctrica.

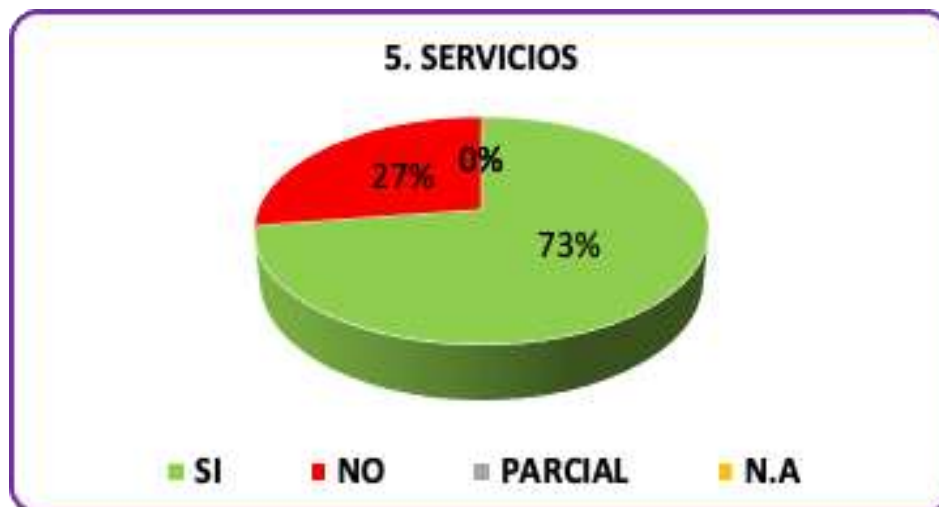
Figura 25. Total componente servicios

Para este quinto componente se encontró que el instituto no cumple en un 27%, ya que no cuenta con suministros de energías alternas como plantas eléctricas, paneles solares entre otros, tampoco cuenta con una red contra incendio, ni con hidrantes en caso de necesitarse para apagar algún fuego, el 73% si cumple la institución al tener suministro de red de energía, agua potable, tanques para el almacenamiento de agua potable, se tiene organizado el esquema de recolección de residuos, ya que es un instituto agrícola y promueven la recolección de basuras y el reciclaje de estas.

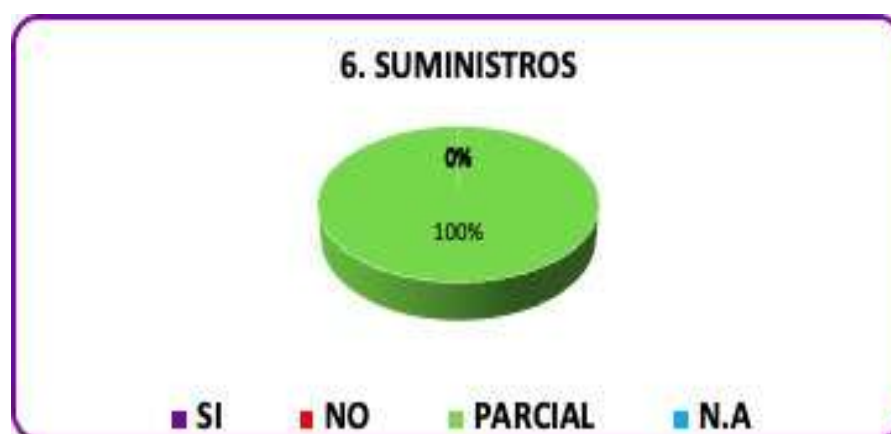
Figura 27. Total componente suministros

Para este último componente y con un 100 % de cumplimiento parcial se encuentra la institución ya que tienen botiquín de primeros auxilios, pero este está incompleto y falta uno para la sede de primaria, también con la camilla, solo existe una solo para las dos sedes.

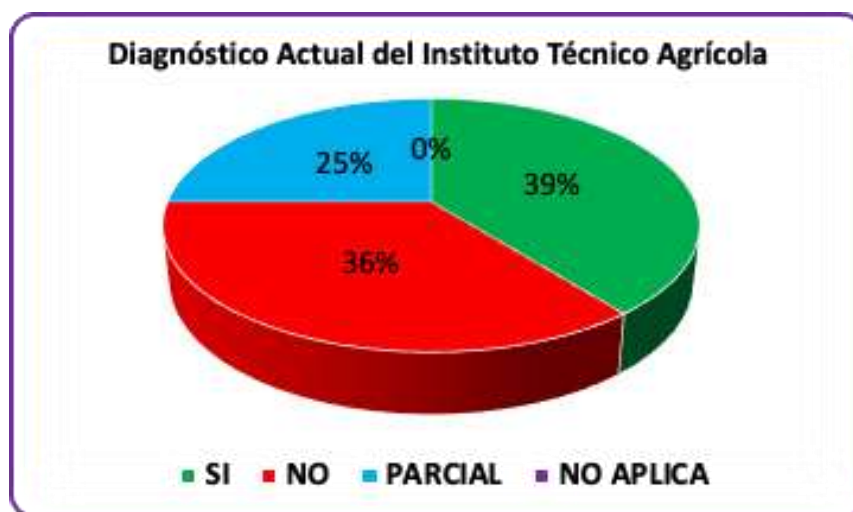
Figura 29. Total de cumplimiento lista de chequeo

Los resultados obtenidos según la figura 29, permiten determinar que el Instituto Técnico Agrícola, Sede principal, presenta incumplimiento en aspectos importantes para salvaguardar la vida y preservar el bienestar de la Comunidad Educativa. A través de la lista de chequeo, se evaluaron 56 ítems, donde se obtuvo que un 39 % si cumple con aspectos como: mantener el

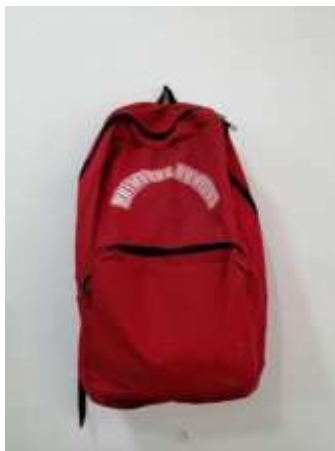
**Figura 30. Camilla de emergencia**

4.1.2.3 Equipamiento para emergencias existente. En la actualidad, el instituto cuenta con algunos implementos necesarios para el Plan de Gestión del Riesgo de Desastre, existe señalización para las vías de evacuación, aunque es muy deficiente, no existe un plano de evacuación diseñado, no cuenta con un sistema de alarma, el colegio tiene una camilla de emergencia y un botiquín, para las dos sedes del instituto. No existe ninguna señalización para el punto de encuentro (este no se ha definido), pero tiene señalización de evacuación, camilla, extintores, escaleras entre otros, como se aprecia en las siguientes figuras.

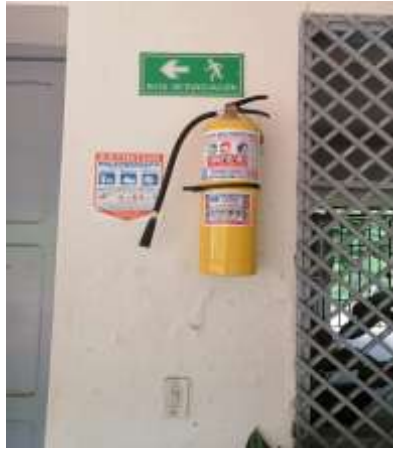
Figura 33. Extintor multipropósito

Para el control de incendios el Instituto cuenta con tres extintores, del cual uno es multipropósito y los otros dos de Solkaflam, los tres se encuentran vencidos, pero en buen estado y se encuentran ubicados de la siguiente manera: el multifuncional a la entrada del colegio y los extintores Solkaflam se encuentran en el área de cómputo, pero no están a la mano en un sitio visible, si no por lo contrario se encuentra dentro del salón. A continuación, se anexa evidencia del estado de cada extintor, también se realizó un formato de inspección a los extintores para la verificación del estado de ellos con sus respectivas características como se muestra en las figuras 33-35.

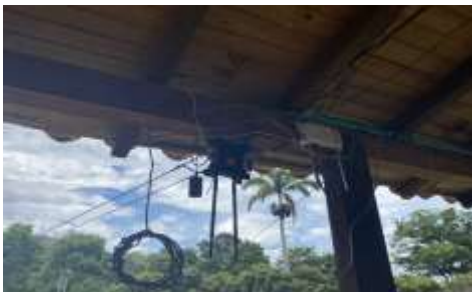
Figura 44. Identificación y descripción de amenazas – sala informática

POSIBLES AMENAZAS:	Incendio-Corto circuito		
OBSERVACIONES			
Se observan cables expuestos a la mano de cualquier estudiante			
CONDICIONES DE RIESGO:		FUENTES DE RIESGO:	
En caso de un corto circuito estos cables podrían caer sobre cualquier estudiante		Riesgo eléctrico	
- RECOMENDACIONES:			
Se recomienda encerrar y demarcar toda el area de alto voltaje.

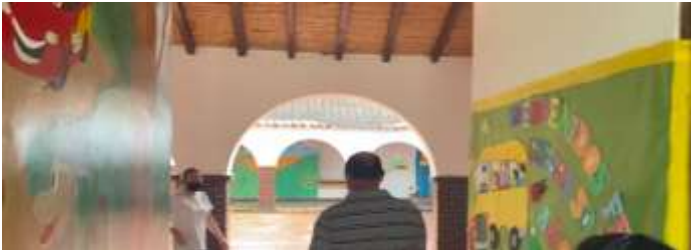
Figura 45. Identificación y descripción de amenazas – sede primaria

POSIBLES AMENAZAS:		Enfermedades	
OBSERVACIONES			
Se observan que el techo de la sede de primaria es de caña brava y teja de barro			
CONDICIONES DE RIESGO:		FUENTES DE RIESGO:	
Debido a que el techo es de teja de barro y caña brava, es ideal para el habitat de murciélagos		Enfermedades, picaduras de murciélagos	
- RECOMENDACIONES:			
Se recomienda fumigar el tejado constantemente.

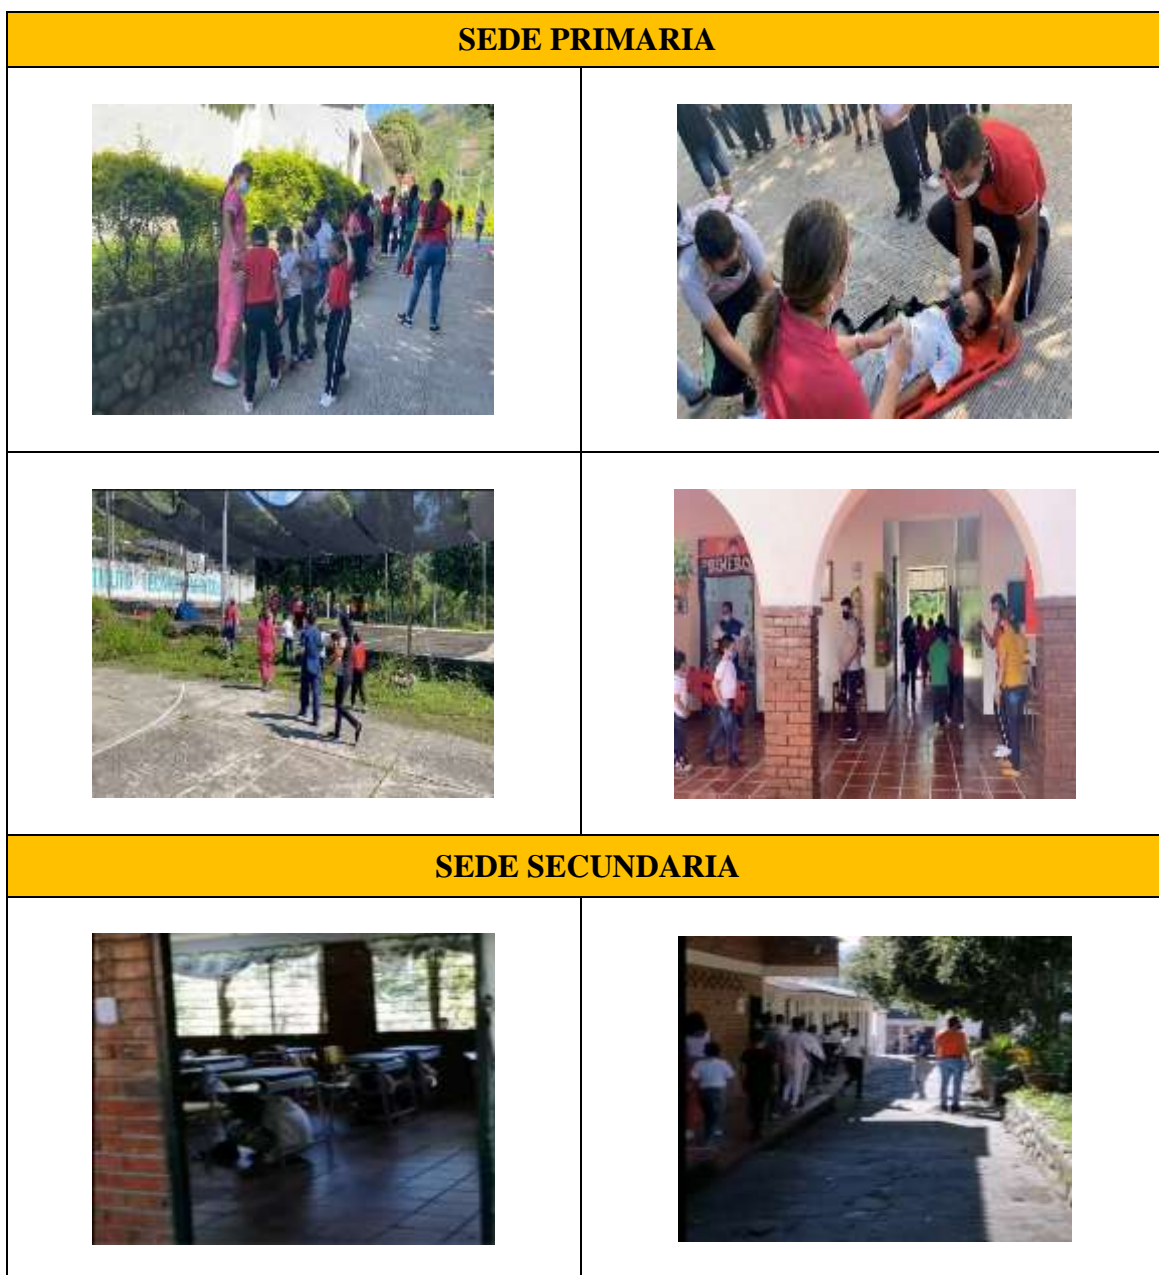
Figura 57. Fotografías simulacro de emergencia

siguientes links, sin embargo, la figura 57 muestra algunas fotografías de estos.
