TÍTULO DEL TRABAJO (TESIS): DIAGNÓSTICO DE ACCIDENTALIDAD Y FACTORES DE RIESGO EN VIAS SECUNDARIAS DEL DEPARTAMENTO NORTE DE SANTANDER TRAMO CACHIRA – LA VEGA ENTRE LOS PR0+000 Y EL PR26+000

DIAGNÓSTICO DE ACCIDENTALIDAD Y FACTORES DE RIESGO EN VIAS
SECUNDARIAS DEL DEPARTAMENTO NORTE DE SANTANDER TRAMO CACHIRA –
LA VEGA ENTRE LOS PR0+000 Y EL PR26+000

UNIVERSIDAD FRANCISCO DE PAULA SANTANDER
FACULTAD DE INGENIERÍA
PLAN DE ESTUDIOS DE INGENIERÍA CIVIL
SAN JOSÉ DE CÚCUTA
2022

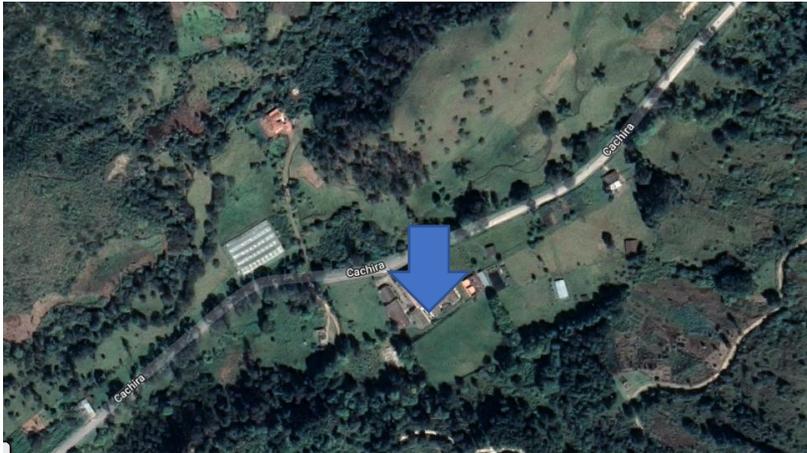
Figura 7. Vista aérea del tramo crítico #1, Fuente Google maps.

4.3.1 Sector Instituto Técnico Agrícola. Ubicado sobre el corredor vial específicamente entre el PR 0+900 y el PR 1+200, es un tramo de alto riesgo de accidentalidad, debido principalmente a las velocidades que se alcanzan por parte de los conductores y la falta de precaución al transitar por la zona, la cual presenta un tramo recto finalizando en una curva cerrada, tal como lo muestra la imagen que se presenta a continuación

Presenta una estructura de pavimento flexible en buen estado general, con un ancho de calzada en promedio de 6 metros, poca señalización y sin dispositivos de regulación de velocidad.

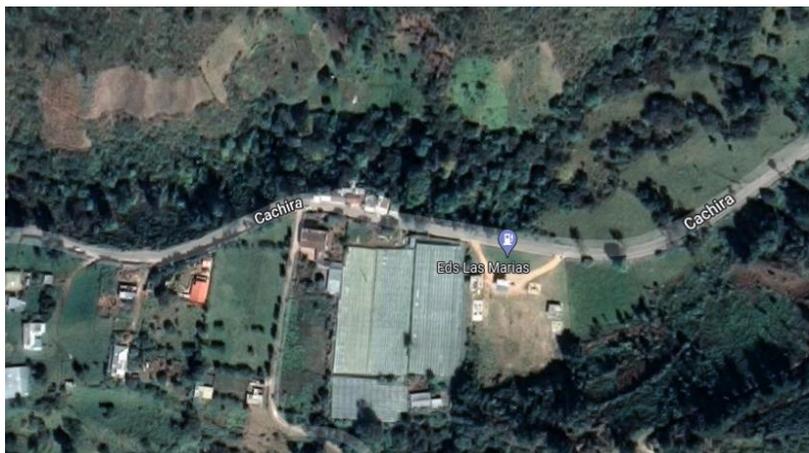
Figura 9. Vista aérea del tramo critico #2, Fuente Google maps.

4.3.2 Sector La Bomba. Localizado sobre el corredor vial entre el PR 1+800 y el PR 2+100, se encuentra la estación de servicio las marías, zona de alto índice de accidentalidad debido a la poca precaución que tiene los conductores al transitar por el lugar, en especial, en la zona final del tramo en el cual se encuentra una curva cerrada.

Tramo en estructura de pavimento flexible con ancho de calzada promedio de 6 metros en buen estado general, sobre el mismo, se puede observar la presencia de viviendas a lado y lado

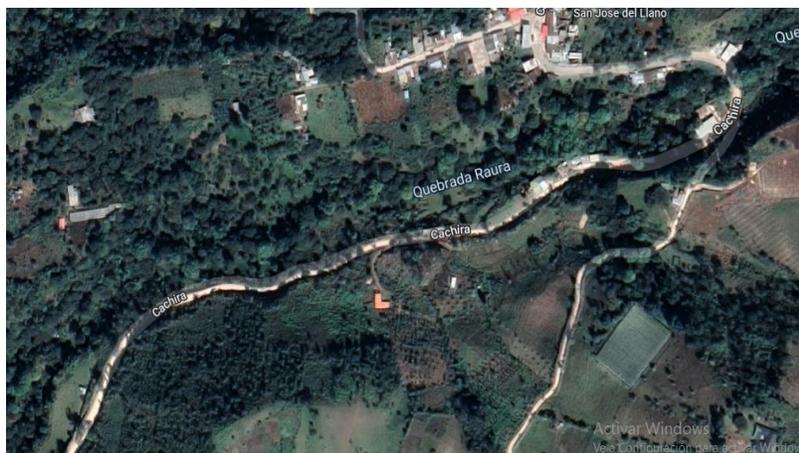
Figura 11. Vista aérea del tramo crítico #3, Fuente Google maps.

Corresponde al tramo contiguo a la zona poblada ubicada en la vereda el llano, zona de alto índice de accidentes ocasionados principalmente a la imprudencia al transitar por la zona.

El tramo se encuentra en gran porcentaje en afirmado con variación de ancho de calzada que oscila entre los 5 y 6 metros en zonas rectas, lo que, sumado a la falta de señalización y la variación en el clima, generan superficies resbalosas debido al material particulado suelto sobre el tramo.

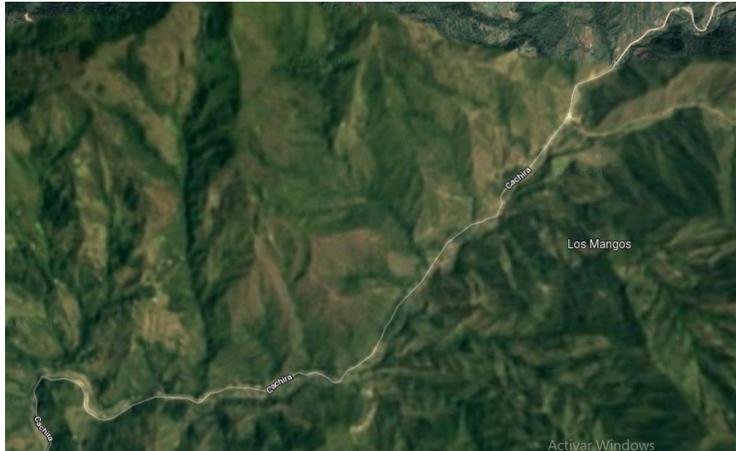
Figura 13. Vista aérea del tramo crítico #4, Fuente Google maps.

principalmente al estado general de la infraestructura, la poca señalización y la ausencia de superficie de rodadura en asfalto o concreto.

El tramo presenta una variación entre afirmado y pavimento rígido en regular estado, con anchos variables que promedian los 6 metros en zonas curvas y los 5 en tramos rectos.

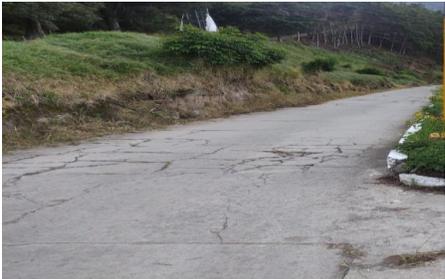
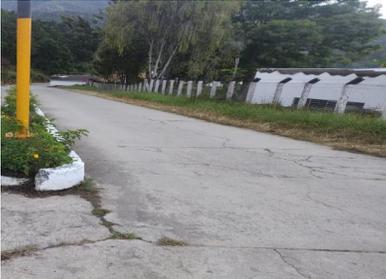
Figura 16. Formato utilizado para el diagnóstico general.

LOCALIZACION		FORMATO DE ANALISIS										AREA TOTAL AFECTADA	
PR0,00.PRO+500		TOTAL AREA DE TRAMO	TIPO DE PAVIMENTO		TIPO DE FALLA	Cantidad	Dimensiones			SEVERIDAD			
LARGO	ANCHO		RIGIDO	FLEXIBLE			LARGO	ANCHO	TOTAL AREA	ALTO	MEDIA	BAJA	
500	6	3000	X		GB	275	2,4	2,5	1650	X			2720,64
					PU	78	2,4	2,5	468	X			
					COLAPSADO	1	100	6	600	X			
					GT	1	0,3	2,4	0,72	X			
					GL	1	2,4	0,1	0,24	X			
					GL	1	2,4	0,1	0,24	X			
					GL	1	2,4	0,3	0,72	X			
					GT	1	2,4	0,1	0,24	X			
					GL	1	2,4	0,2	0,48	X			
%AFECTADO			91%		ESTADO					MALO

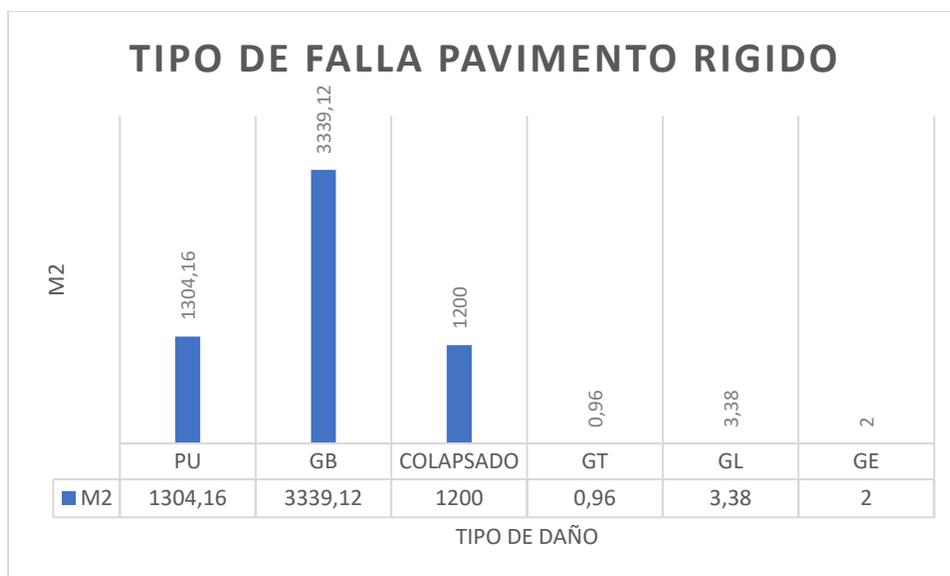
Figura 17. Tipos de fallas para pavimentos Rígidos en metros cuadrados.

El análisis realizado nos permitió identificar las diferentes fallas existentes en el pavimento rígido obteniendo que un 57% corresponde a una falla de grieta de bloque GB y un 22 a pulimiento PU, dando un 21% por colapsado.

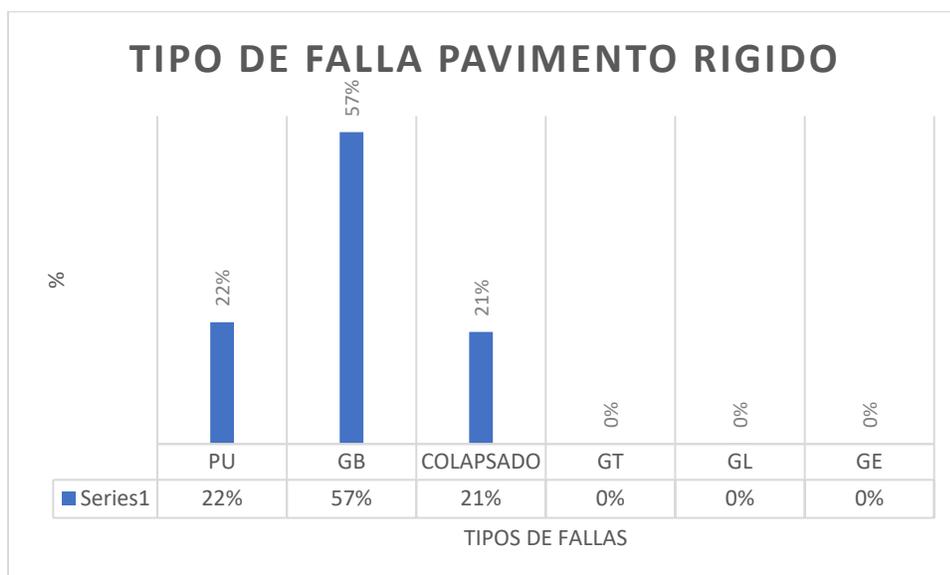
Figura 18. Tipos de fallas para pavimentos Rígidos en %

Es importante destacar que el análisis se realizó sobre los 1150 metros lineales de vía en superficie en pavimento rígido.

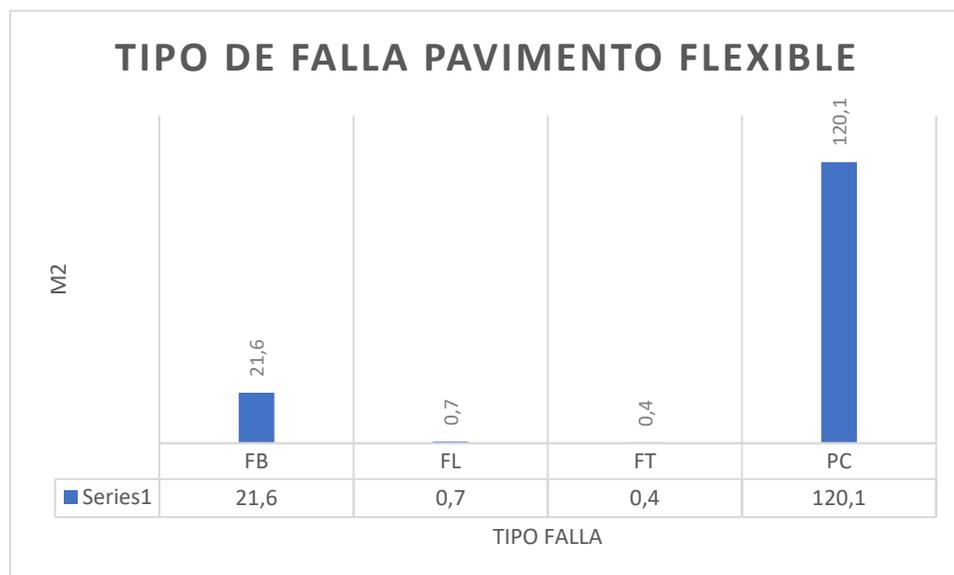
Figura 19. Tipos de fallas para pavimentos Flexible en metros cuadrados.

El análisis realizado nos permitió identificar que la piel de cocodrilo con un 84% es la falla más común en la superficie de pavimento flexible existente en el corredor vial.

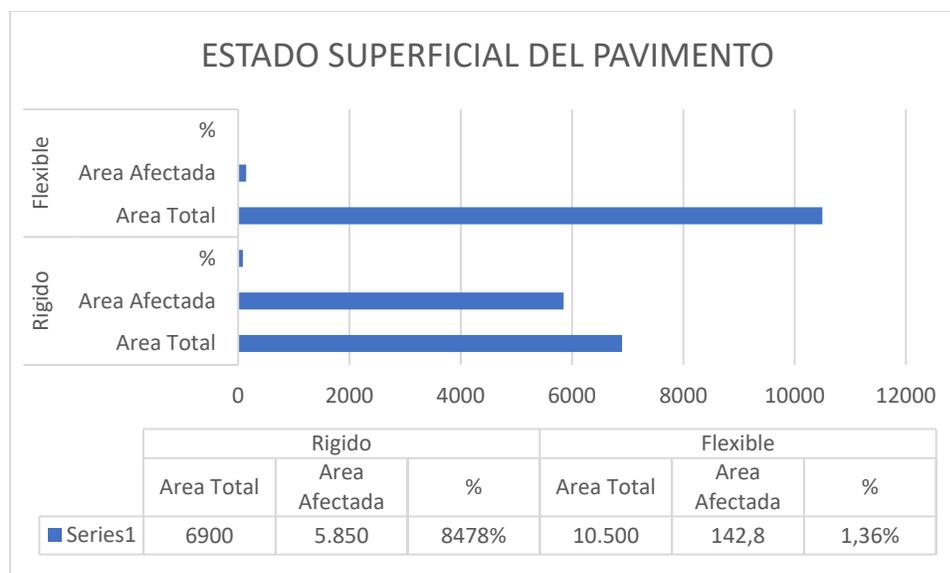
Figura 21. Estado superficial de la estructura de pavimento.

Se puede observar como el 84.78% de la estructura de pavimento rígido se encuentra afectado, lo que genera una calificación general de mal estado para dicha superficie.

Para el caso de la estructura de pavimento flexible, se observa que solo un 1.36% se encuentra afectado, lo que genera una calificación de regular estado para esta estructura.

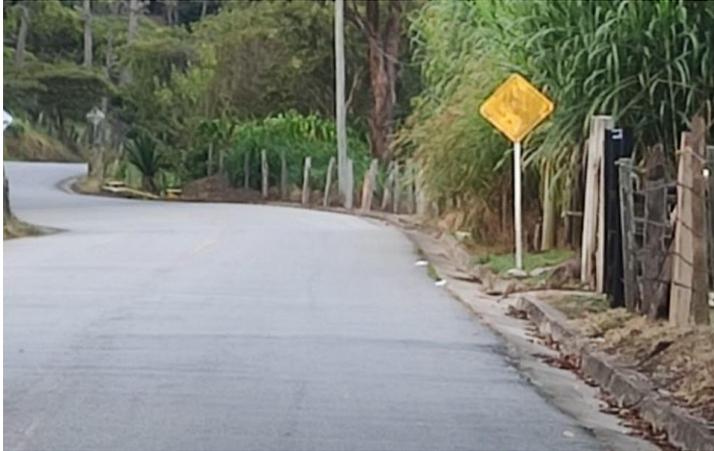
Figura 24. Estado de Señales Verticales.

Se lograron identificar 16 señales verticales las cuales en su gran mayoría se encuentran en mal estado, y la demarcación de línea de centro la cual requiere mantenimiento ya que en algunos tramos se encuentra deteriorada y poco visible.

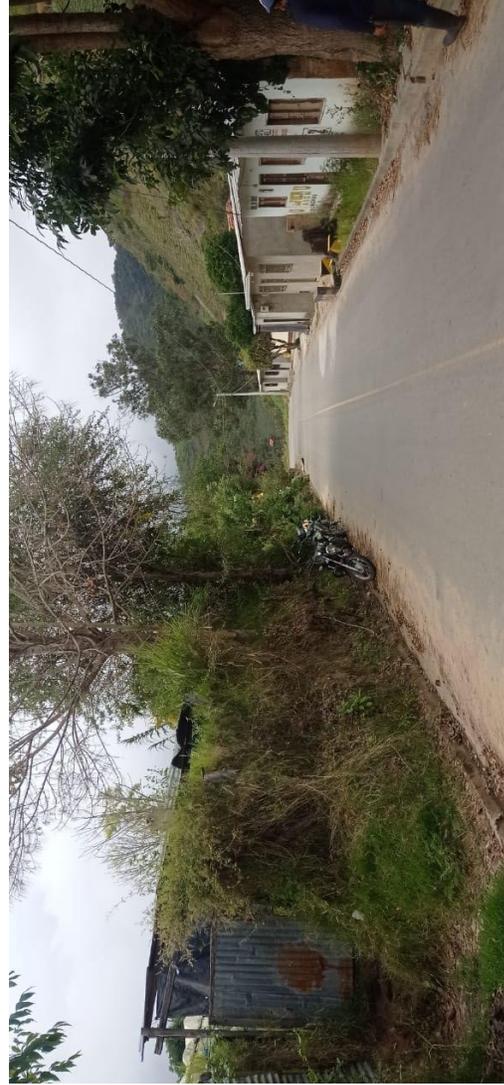
FORMATO DE ANALISIS													
LOCALIZACION		FORMATO DE ANALISIS											
PR1+250.-PR1+750		DIMENSIONES DEL TRAMO	TOTAL AREA DE TRAMO	TIPO DE PAVIMENTO		TIPO DE FALLA	Cantidad	Dimensiones		SEVERIDAD			AREA TOTAL AFECTADA
LARGO	ANCHO			RIGIDO	FLEXIBLE			LARGO	ANCHO	TOTAL AREA	ALTO	MEDIA	
500	6	3000		X	PC	1	3	5	15	X			57,2
					PC	1	5	4	20	X			
					GL	1	2	0,1	0,2		X		
					PC	1	5	2	10	X			
					PC	1	2	6	12	X			
%AFECTADO										2%	ESTADO		REGULAR

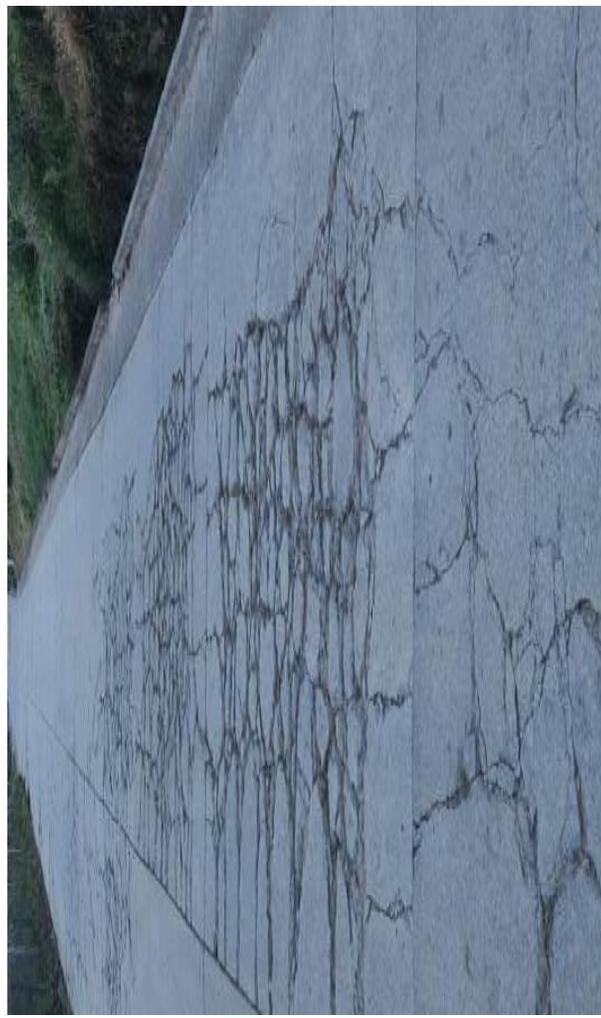
FORMATO DE ANALISIS															
LOCALIZACION															
PR2+200.-PR2+300															
DIMENSIONES DEL		TOTAL AREA		TIPO DE		TIPO DE		TIPO DE		CANTIDAD		SEVERIDAD		AREA TOTAL	
LARGO	ANCHO	DE TRAMO	RIGIDO	FLEXIBLE	FALLA	COLAPSADO	LARGO	ANCHO	TOTAL AREA	ALTO	MEDIA	BAJA	AFECTADA		
100	6	600	X				100	6	600	X			600		
%AFECTADO 100%													ESTADO		
													MALO

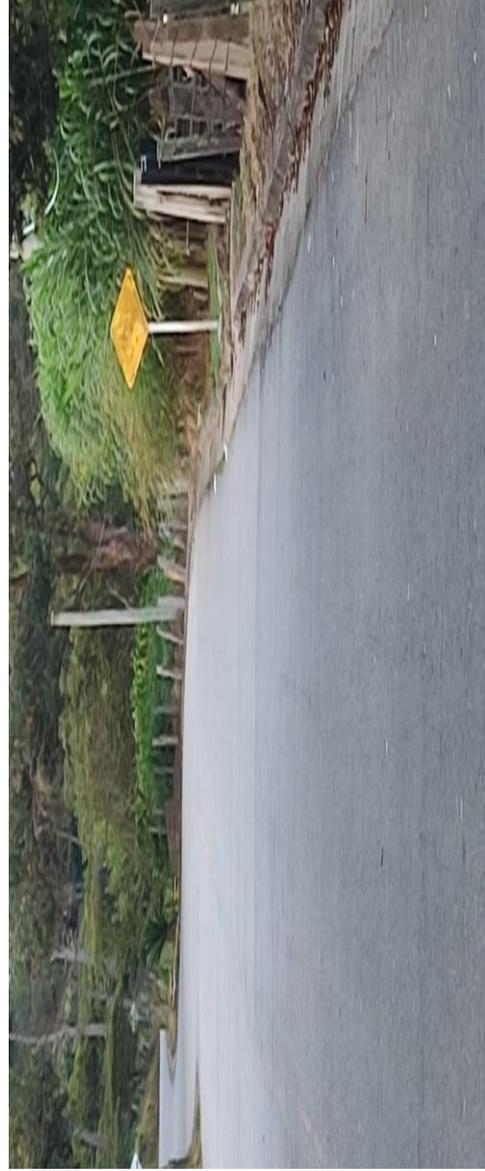
LOCALIZACION		FORMATO DE ANALISIS												
PR2+300.- PR2+600		TOTAL AREA DE TRAMO	TIPO DE PAVIMENTO		TIPO DE FALLA	Cantidad	Dimensiones		TOTAL AREA	SEVERIDAD			AREA TOTAL AFECTADA	
LARGO	ANCHO		RIGIDO	FLEXIBLE			LARGO	ANCHO		ALTO	MEDIA	BAJA		
300	6	1800		X	GL	1	0,1	0,1				X	0,2	
					PC	1	0,5	0,2	0,1					
									0					
									0					
									0					
%AFECTADO		0%		ESTADO		BUENO

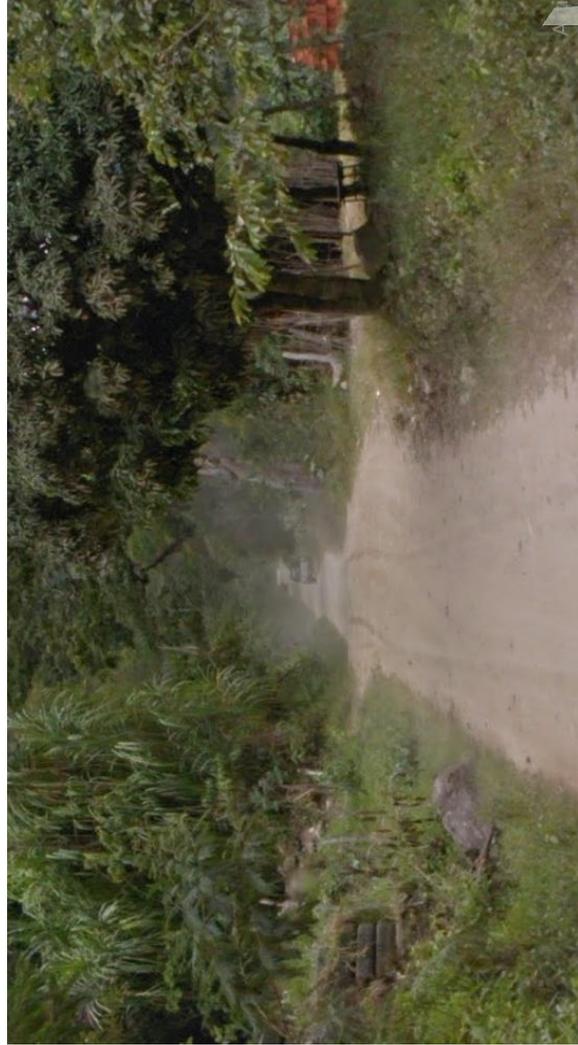
FORMATO DE ANALISIS										
LOCALIZACION										
PR2+600.-PR5+500										
DIMENSIONES DEL TRAMO		TOTAL AREA DE TRAMO	TIPO DE PAVIMENTO	TIPO DE FALLA	Dimensiones		SEVERIDAD			AREA TOTAL AFECTADA
LARGO	ANCHO				LARGO	ANCHO	TOTAL AREA	ALTO	MEDIA	
2900	6	17400	X							0
		%AFECTADO		ESTADO						
		0%								BUENO

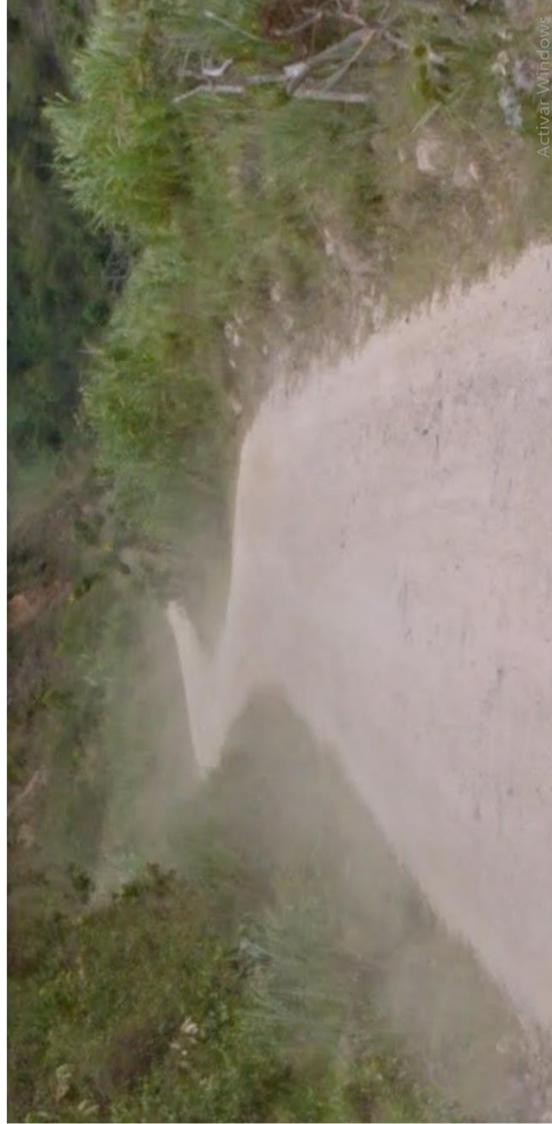
FORMATO DE ANALISIS										
LOCALIZACION										
PR8+500.-PR9+000										
DIMENSIONES DEL TRAMO		TOTAL AREA DE TRAMO	TIPO DE PAVIMENTO		TIPO DE FALLA	Dimensiones		SEVERIDAD		AREA TOTAL AFECTADA
LARGO	ANCHO		AFIRMADO			LARGO	ANCHO	TOTAL AREA	ALTO	
500	6	3000	X							0
		%AFECTADO	0%		ESTADO		BUENO

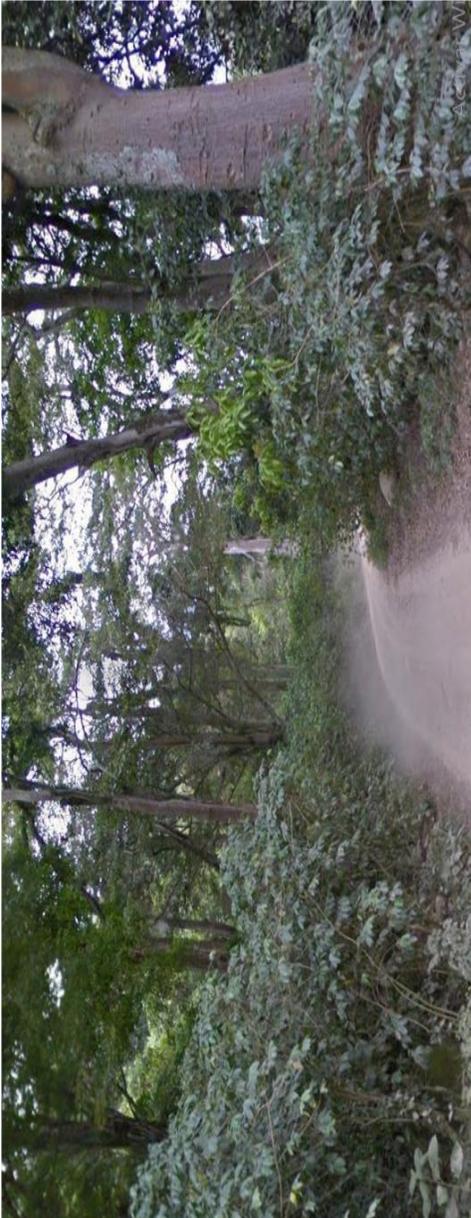
FORMATO DE ANALISIS														
LOCALIZACION		PR9+100.-PR12+100												
DIMENSIONES DEL TRAMO		TOTAL AREA DE TRAMO		TIPO DE PAVIMENTO		TIPO DE FALLA		Dimensiones			SEVERIDAD		AREA TOTAL AFECTADA	
LARGO	ANCHO			AFIRMADO				LARGO	ANCHO	TOTAL AREA	ALTO	MEDIA	BAJA	
3000	6	18000		X										0
%AFECTADO													ESTADO	
0%													BUENO

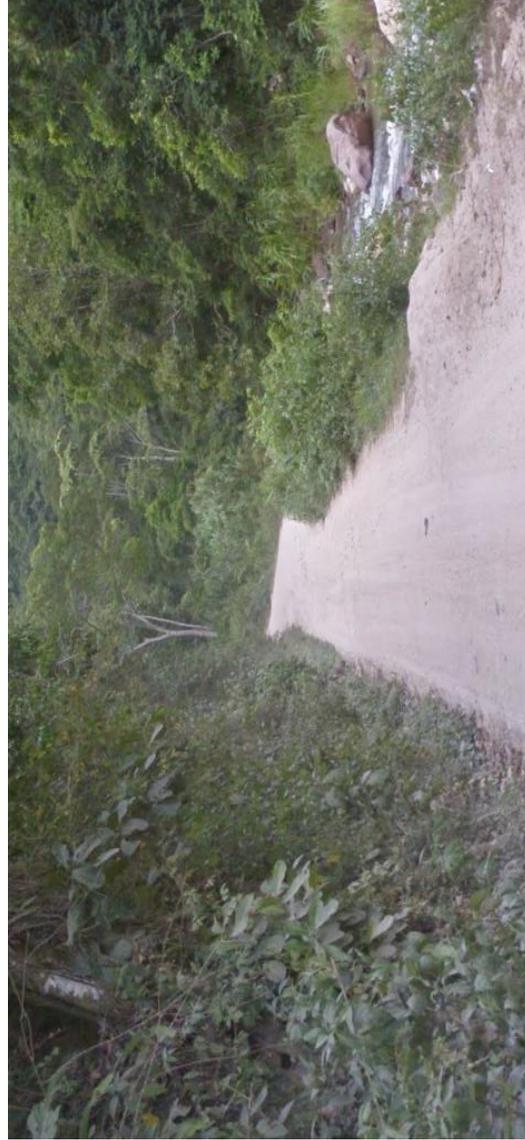
FORMATO DE ANALISIS															
LOCALIZACION															
PR12+100.-PR15+100															
DIMENSIONES DEL TRAMO		TOTAL AREA DE TRAMO		TIPO DE FALLA		TIPO DE PAVIMENTO		Dimenciones		SEVERIDAD		AREA TOTAL AFECTADA			
LARGO	ANCHO					AFIRMADO		LARGO	ANCHO	TOTAL AREA	ALTO	MEDIA	BAJA		
3000	6	18000				X								0	
%AFECTADO										ESTADO					
0%										BUENO

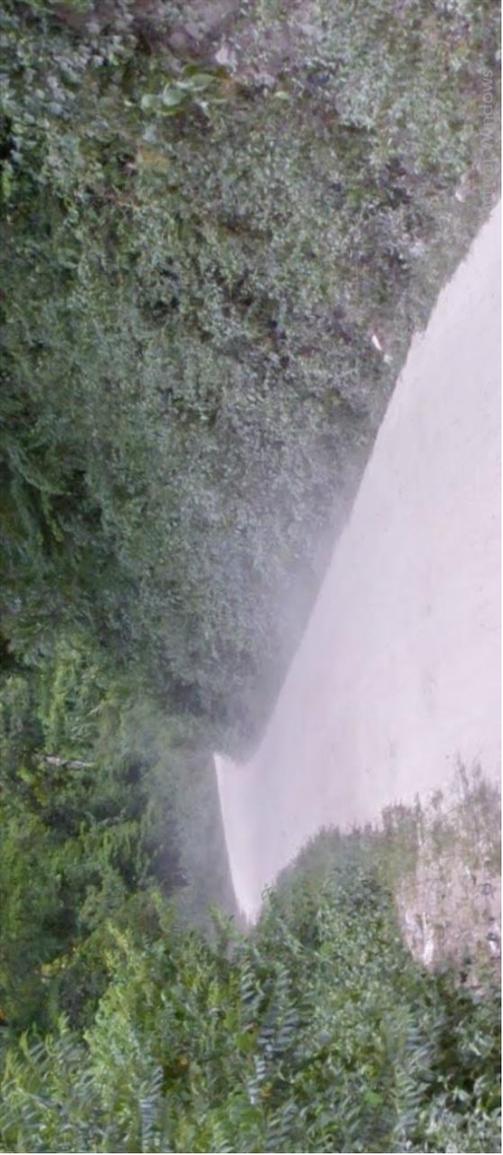
FORMATO DE ANALISIS														
LOCALIZACION		PR15+100.-PR18+100												
DIMENSIONES DEL TRAMO		TOTAL AREA DE TRAMO		TIPO DE PAVIMENTO		TIPO DE FALLA		Dimensiones			SEVERIDAD		AREA TOTAL AFECTADA	
LARGO	ANCHO			AFIRMADO				LARGO	ANCHO	TOTAL AREA	ALTO	MEDIA	BAJA	
3000	6	18000		X										0
%AFECTADO		0%												
ESTADO											BUENO

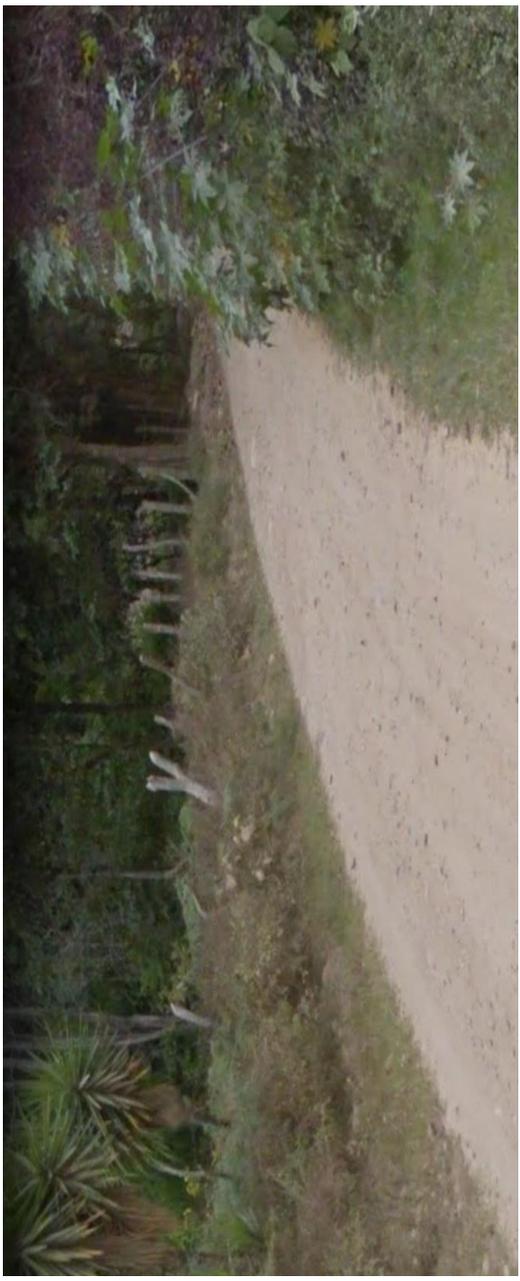
FORMATO DE ANALISIS														
LOCALIZACION														
PR18+100.-PR21+100														
DIMENSIONES DEL TRAMO		TOTAL AREA DE TRAMO		TIPO DE PAVIMENTO		TIPO DE FALLA		Dimensiones			SEVERIDAD		AREA TOTAL AFECTADA	
LARGO	ANCHO			AFIRMADO				LARGO	ANCHO	TOTAL AREA	ALTO	MEDIA	BAJA	
3000	6	18000		X										0
<p align="center">%AFECTADO 0% ESTADO BUENO</p>

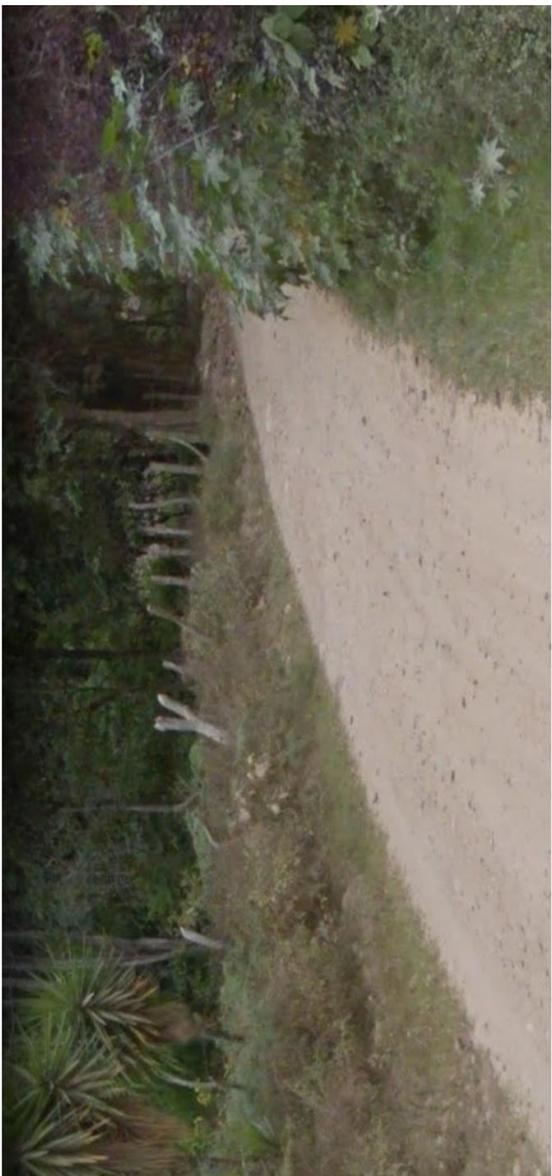
FORMATO DE ANALISIS																
LOCALIZACION		PR21+100.-PR24+100														
DIMENSIONES DEL TRAMO		TOTAL AREA DE TRAMO		TIPO DE PAVIMENTO AFIRMADO		TIPO DE FALLA		Cantidad		Dimensiones		SEVERIDAD		AREA TOTAL AFECTADA		
LARGO	ANCHO									LARGO	ANCHO	TOTAL AREA	ALTO	MEDIA	BAJA	
3000	6	18000		X												0
%AFECTADO													ESTADO			
0%													BUENO

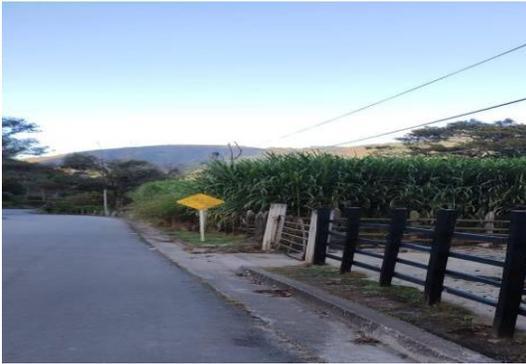
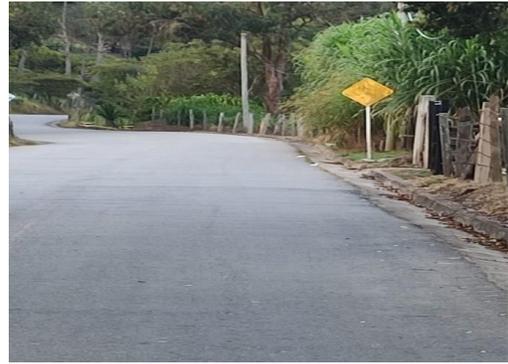
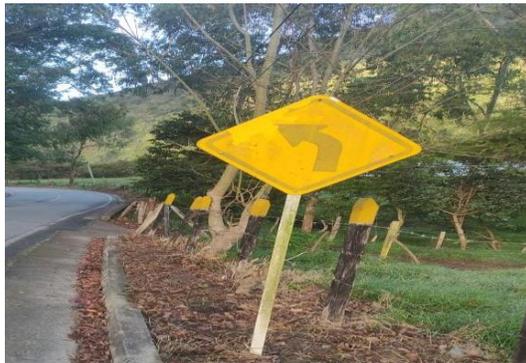
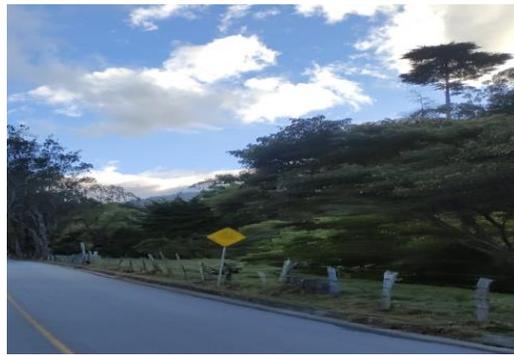
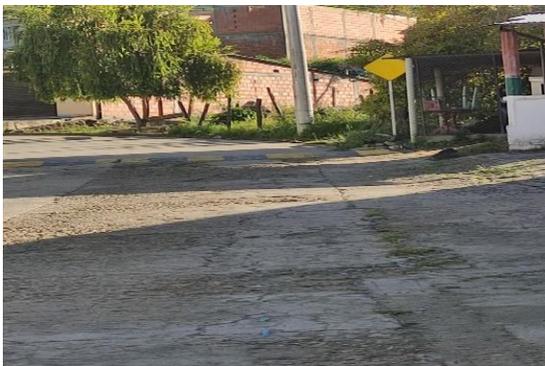
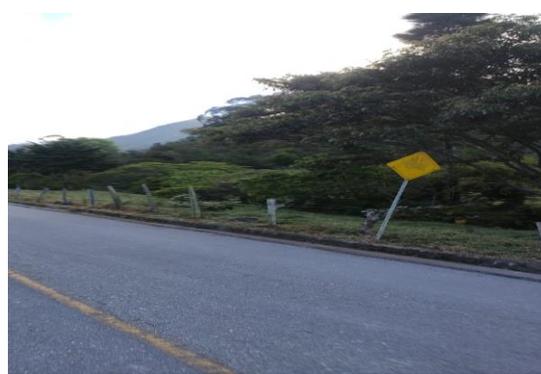
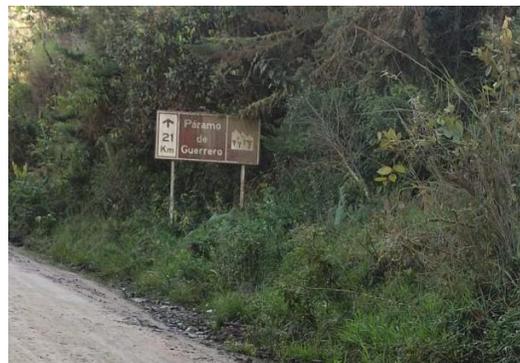
1,1 REGISTRO FOTOGRAFICO

1, SEÑALIZACION VERTICAL														
ITEM	UBICACIÓN	TIPO DE SEÑAL			CARRIL		ESTADO DE TABLERO			ESTADO DEL PARAL			CODIGO	OBSERVACIONES
		P	R	I	I	D	B	R	M	B	R	M		
1	k00+750	x			x			x		x			SP45	Presecia de malesa
2	k01+200	x				x		x		x			SP-01	
3	k01+200	x			x			x	x		x		SP-04	Presecia de malesa
4	k01+400	x				x			x		x		SP-35	
5	k01+600	x			x				x		x		SP-16	Presecia de malesa
6	k01+600		x		x				x			x	SR-01	
7	k02+000	x			x				x			x	SP06	
8	k02+100	x				x			x			x	SP-01	Presecia de malesa
9	k02+100	x			x				x			x	SP-25	Presecia de malesa
10	k02+200	x			x				x		x			Presecia de malesa
11	k02+400	x				x			x		x		SP-02	
12	k02+500	x				x			x	x			SP-03	Presecia de malesa
13	k02+600	x				x			x	x			SP-04	
14	k03+100	x				x		x			x		SP-45	
15	k04+400	x			x				x		x		SP-07	Presecia de malesa
16	k04+500			x	x			x			x		SP-02
