RESUMEN TRABAJO DE GRADO

PLAN DE ESTUDIOS: INGENIERIA CIVIL

TÍTULO DEL TRABAJO (TESIS): “ESTUDIO DE CARACTERIZACIÓN DE LAS VIVIENDAS UBICADAS EN LAS MANZANAS MZ-0011A, MZ-C, MZ-D, MZ-0301, MZ-0302, DEL BARRIO LA ERMITA COMUNA DE LA CIUDAD DE CÚCUTA, NORTE DE SANTANDER”.

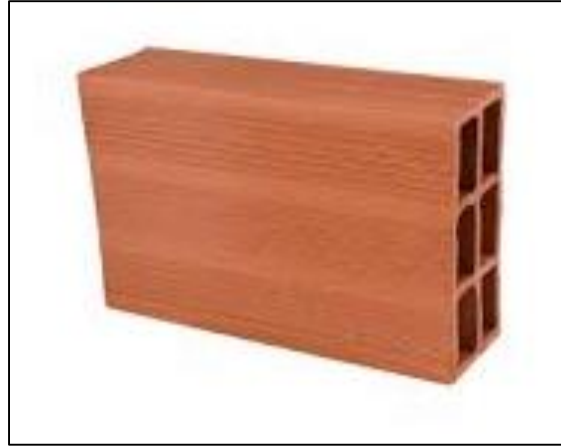
Figura 1. Bloque Perforación Horizontal #4

- **Bloque # 4 tradicional:** Largo: 32 cm Ancho: 9 cm Alto: 22 cm

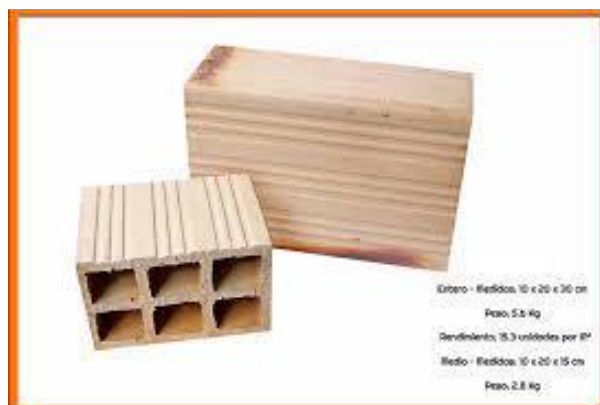
Figura 2. Bloque Perforación Horizontal #5.

Bloque # 5 tradicional: Largo: 32 cm Ancho: 11 cm Alto: 22 cm

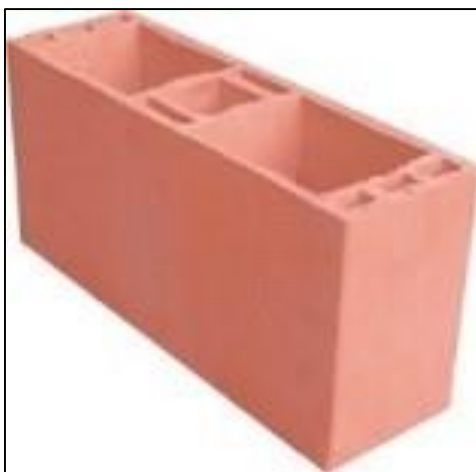
Figura 3. Bloque Perforación Vertical Tipo.

Bloque perforación vertical: son elementos de arcilla, estructurales usados para muros de cerramiento y divisores. Tienen mayor rigidez que los bloques de perforación horizontal y aligeran la estructura cuando se remplazan por sistemas como confinado.

Son utilizados para diseños con mampostería estructural. Este sistema está básicamente fundamentado en la construcción de muros colocados a mano, de perforación vertical, reforzadas internamente con acero estructural y alambres de amarre, los cuales cumplen todas las

especificaciones propuestas en el Título D de la NSR – 10. Las celdas de las unidades de mampostería se pueden rellenar parcial o completamente con mortero de relleno.

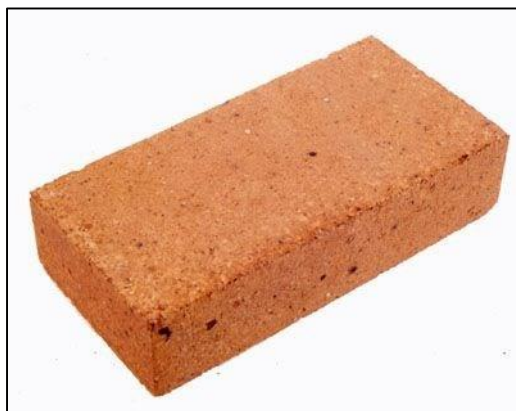
Figura 4. Ladrillo Tolete.

Ladrillo tolete: El ladrillo es un componente cerámico artificial de construcción, compuesto básicamente por arcilla cocida, se emplea para muros que queden a la vista, como fachadas exteriores, pueden ser usado para realizar muros cargueros, con confinamiento de columnas. Son dimensiones son 24x12x6, largo, ancho y alto.

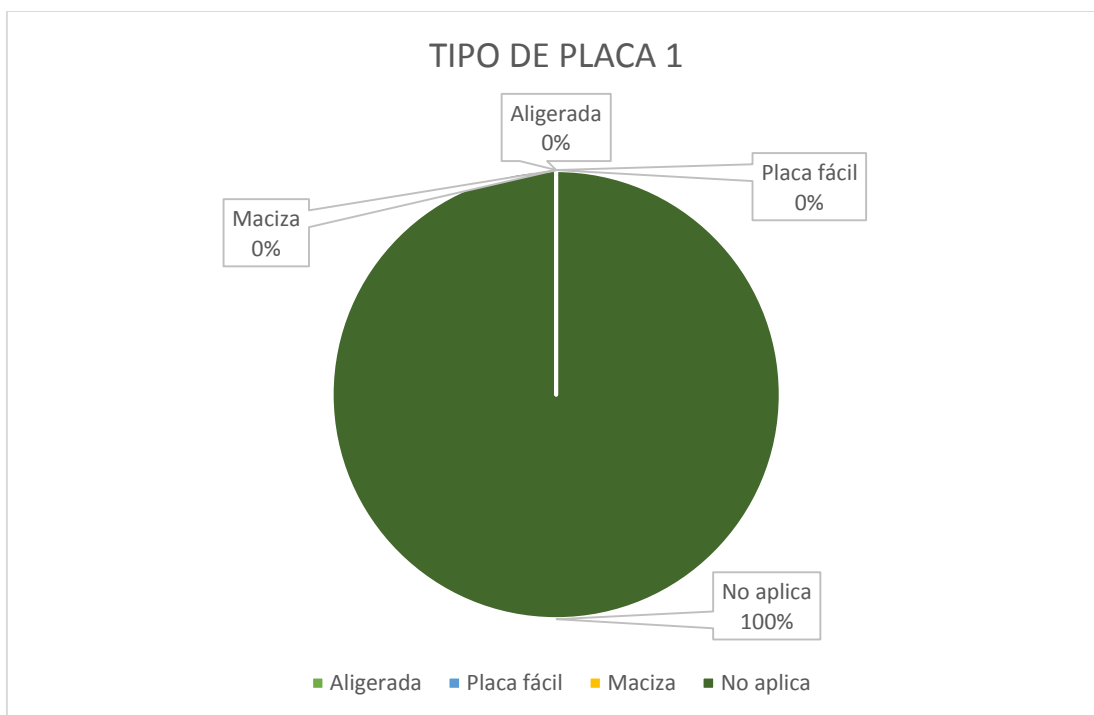
Figura 15. Tipos de placa 1 Mz-0011a.

TIPO DE PLACA		
Aligerada	0	0
Placa fácil	0	0
Maciza	0	0
No aplica	16	100%
TOTALES	16	100%

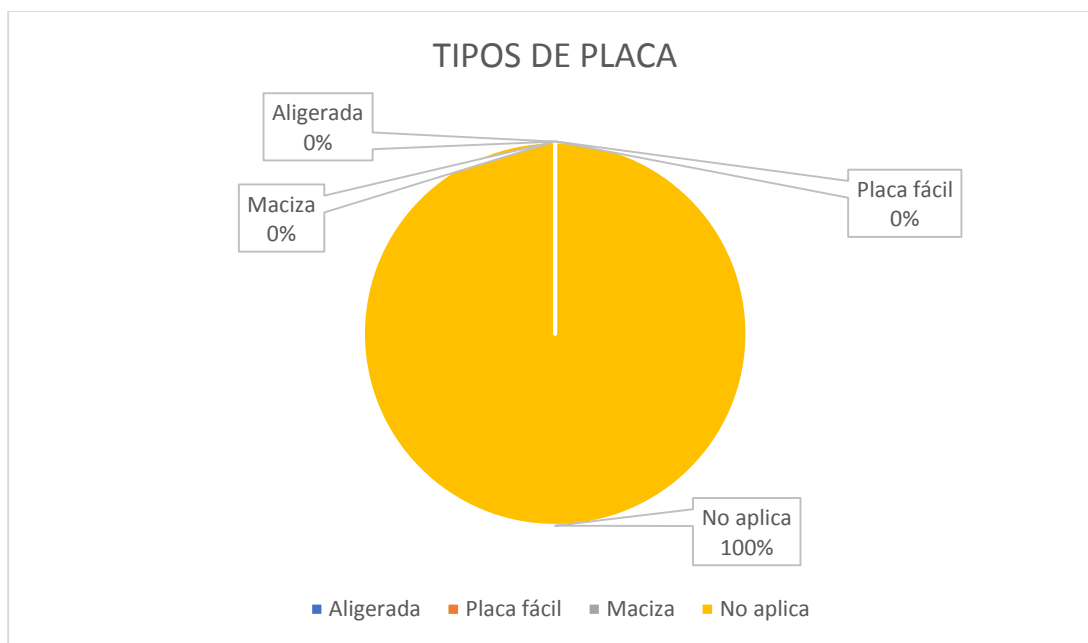
Figura 33. Tipos de placa Mz-0302.

TIPOS DE PLACA		
Aligerada	0	0
Placa fácil	0	0
Maciza	0	0
No aplica	33	100%
TOTALES	33	100%

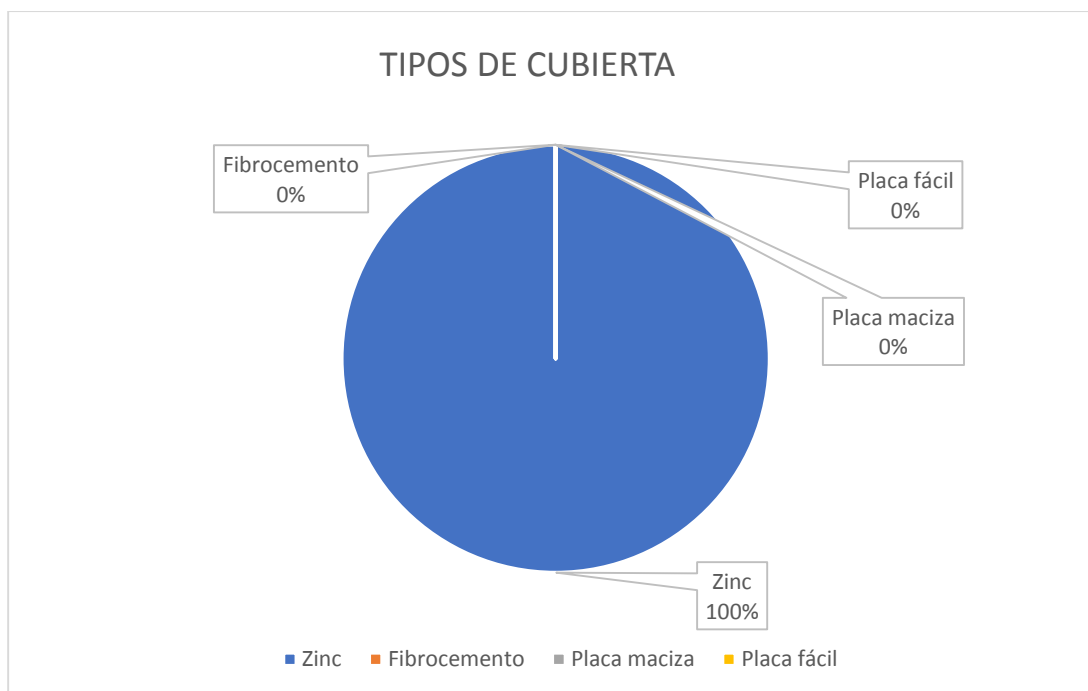
Figura 34. Tipos de cubierta Mz-0302.

TIPOS DE CUBIERTA		
Zinc	33	100%
Fibrocemento	0	0
Placa maciza	0	0
Placa fácil	0	0
TOTALES	33	100%
